事故状況報告書 (1/2)

この事故報告書は、PICが記入して安全委員会事故担当へ送付して下さい。 整理番号 05-009

場所： 群馬県邑楽郡板倉町海老瀬（渡良瀬遊水池西側土手）

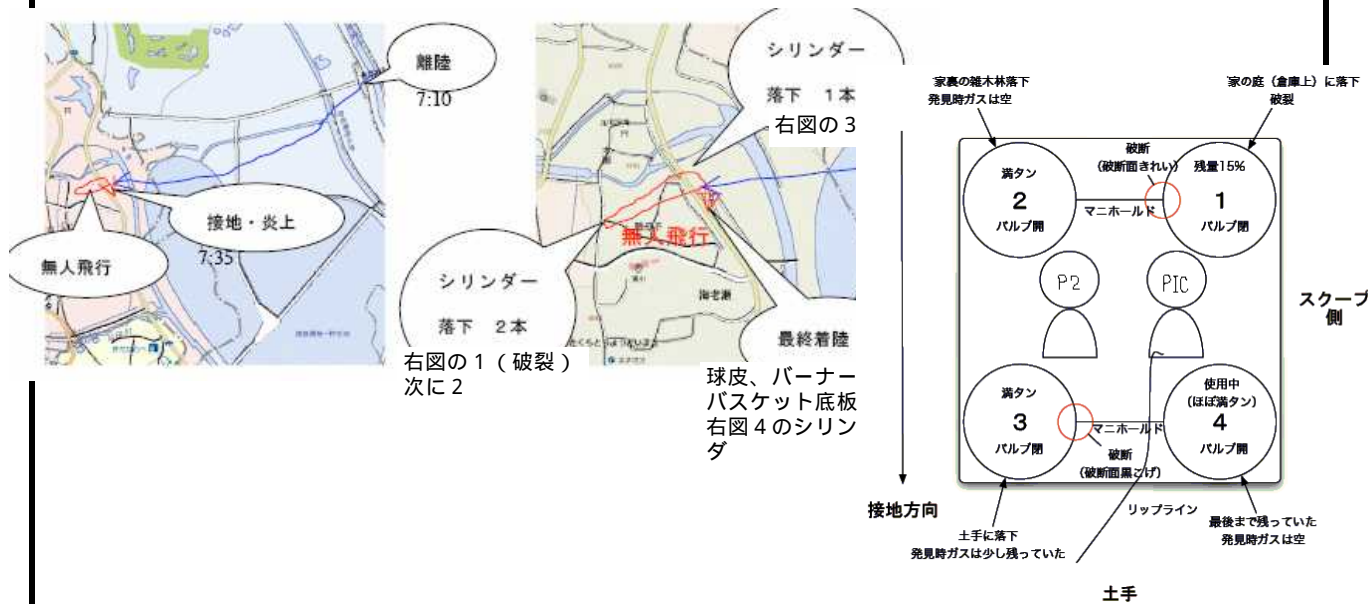
穏やかな天候の中でIML 後からフライト。離陸場所は渡良瀬遊水池内のセンター大橋の東側の土手。乗員はPIC とP2 の2名。PIC のバーナー操作で離陸、上昇し、東風に乗り、進行方向275° でレベルフライトに入る。ここで、P2 にバーナー操作交替。谷中湖の北側をかすめて横断するフライトになる。谷中湖を越える手前で、PIC に再びバーナー操作交替、ソフトボール場を越え、木立を越えてからリップを引き、外周の土手に着陸。この時、地上クルーはゴンドラを押さえ込んだ。着陸と同時に、液体LPG が噴き出した。P2 がシリンダーのバルブに手を伸ばすが、バルブは回らなかった(後に別のシリンダーだとわかる)。バーナーの種火がついていたのでPIC が消そうと手を伸ばすが、引火。乗員2名はゴンドラの外に転がり出る。さらに火は燃え上がり、軽くなったため、無人飛行を開始。上空でシリンダーがバーストする。渡良瀬遊水池の外を飛行するが、上空が西風であったため、民家にシリンダーを2本落下したが、遊水池内に戻って来る。3本目のシリンダーを遊水池土手に落下後、燃え尽きながら機体も土手の別の位置に着地した。この間、土手は火災が拡大していた。警察・消防に連絡し、鎮火。

燃え尽きた機体から、シリンダーのバルブが破断していることがわかった。着陸の際に、何らかのテンションがバルブのコネクタにかかり、破断したと考えられるが、当日はそれほどハードランディングでもなく、引火直後はとっさのことであってはいない。可能性としては、人間の体がマニホールドにかかる、着陸時のショック、シリンダーの固定がうまくいかなかったなどがあるが、どれも考えにくい状況である。また、初期消火をうまくできなかったことが災害を広げた原因である。後ほど詳細版報告を提出予定。
