大垣羽島地区で生じた高圧線接触事故の調査結果報告

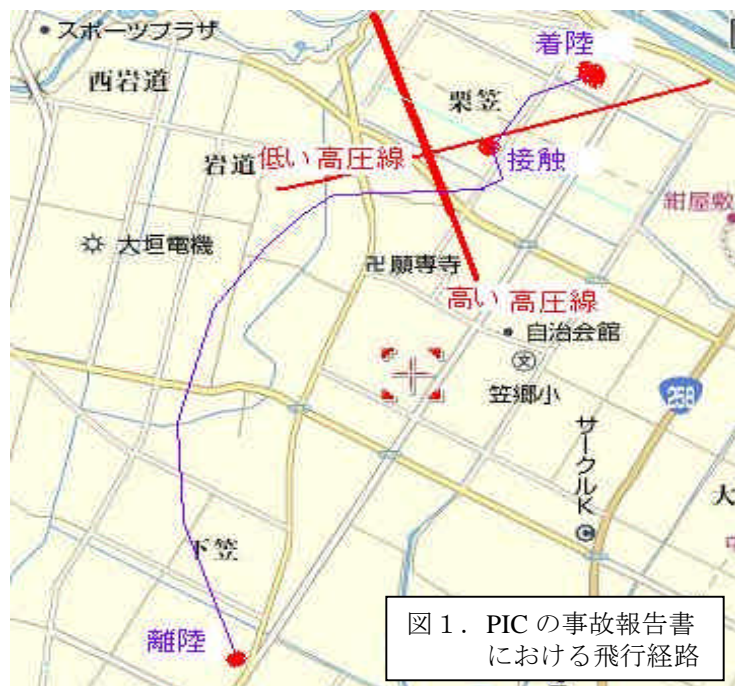
図1. PICの事故報告書における飛行経路

以下の離陸地選択からフライト、接触までの概況はPIC本人からの事情聴取に基づく。図1がPIC提出の事故報告書に記載された飛行経路である。

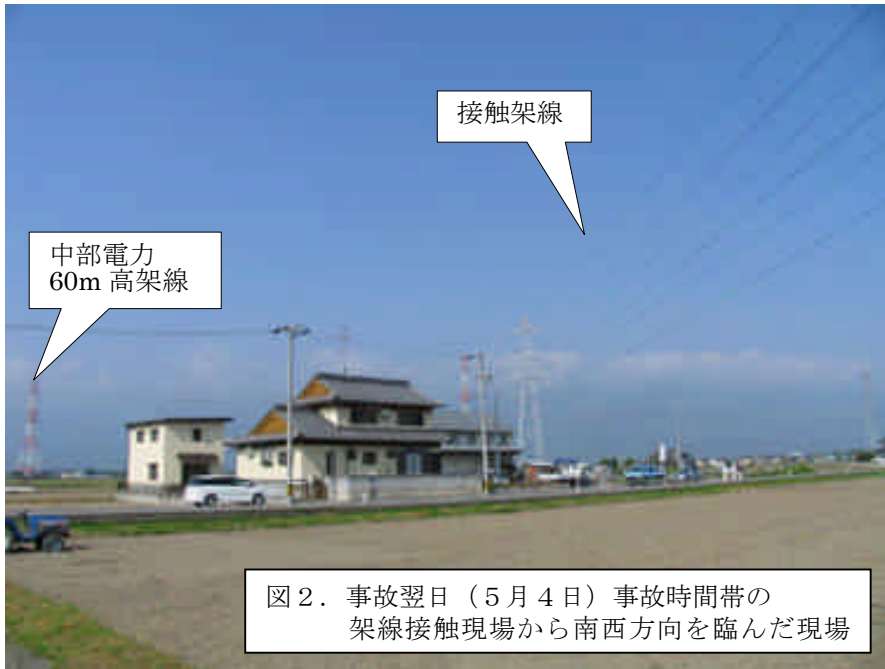
事故翌日の5月4日の事故発生とほぼ同じ時間帯に、架線接触現場に行き地形などを確認するとともに、地元農民の目撃情報から確認した。図2は接触現場を東から西に向かい撮影したもので、本人の証言によると、写真左手奥の紅白の鉄塔を写真奥から手前に十分な高度でクリアし、写真左手前に降下してきたものの、南から地上風により写真右の架線に接触した。

- ① **離陸地の選択**：当該 PIC が使用した離陸地は3方向を高圧線で囲まれた箇所であり、高度を採れば開けた地域に移動できるような空域でもない。大垣羽島空域での熱気球飛行に、ある程度の経験のあるパイロットならば、当該 PIC の使用した離陸地は決して選択しない。特に図3に示した中部電力高さ60m架線（図2の写真の奥の紅白鉄塔）は、現場で見るとかなり圧巻される感がある。わずか500mの飛行高度しか許されないこの空域において、この高圧架線から500m以内の地点を離陸地として選択すること自体、理解に苦しむ。この空域に経験の少ない機長であるならば、この空域に経験の豊富な関係者に連絡をとり、離陸地選択や地形風の状況などを事前にアドバイスを受けておくべきであった。
- ② **フライトプランの甘さ**：離陸前にパイロットバルーンから得られた風向・風速は報告されていないが、その後の熱気球の飛行経路から考えて、南西もしくは南南西の風であったと思われる。選択した地点から離陸して、高圧線から離れ開けた地点に到達することを考えたのか否かが、非常に疑問な点である。この離陸地からこの風で飛行すると、ほどなく名神高速道路大垣ICに到達し、その先は市街地が続く。選択した離陸地から離陸し、パイロットバルーンから得られた風の情報を基にフライトプランを考えると、困難な状況に陥る可能

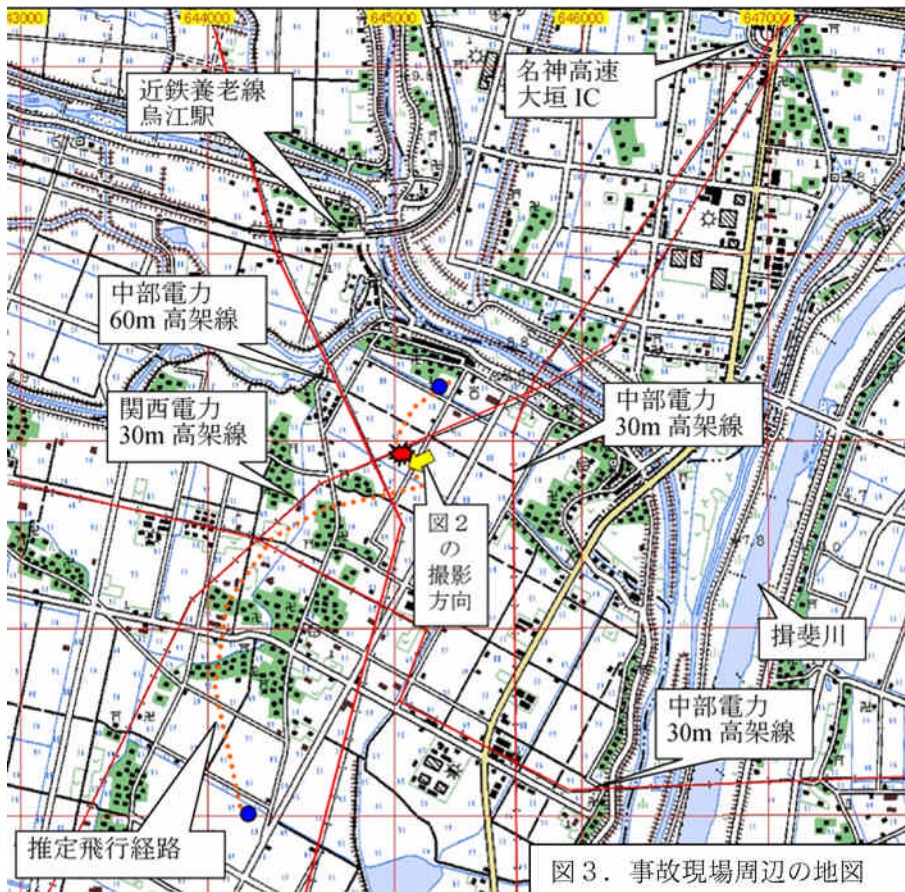
図3は事故現場近辺の詳細地図であり、PICが報告した航跡図中では一部の高圧架線しか記入されていないが、離陸地は他の高圧線にも取り囲まれた場所であることがわかる。また、図3中には図2に示した写真の撮影方向も記入している。
