## 【機体損傷報告】

日本気球連盟 事故調査委員会

### 大垣羽島地区で生じた高圧線接触事故における機体損傷の概況

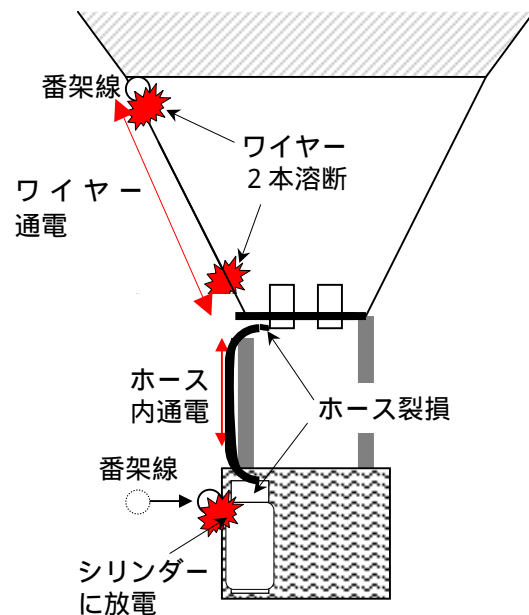
図1. 架線接触の状況

機体が接触した高圧架線は、高さが28m級で、左右に3本ずつ、合計6本の150kVの送電線である。接触箇所付近では、送電線の高さは地上から7～15m程度であった。PICの報告や機体の損傷状況、短絡・再送電の経緯から、図1のようであったと推測される。上下3本の架線を上から番架線、番架線、番架線と呼ぶことにする。

番架線が球皮下部に、番架線がシリンドーベルト上段位置にバスケット外側から接触(あるいは接近)したことによって通電したと考えられる。

番架線は直接金属部分と接触はしていないが、籐を通してシリンドーに放電し、バーナーホースとサスペンションワイヤーを通じて架線と通電

したと考えられる。そのため、シリンドーにはスパークによるクレーターホールが生じ、バーナーホースはシリンドーコネクター部とバーナーコネクター部で外皮ゴムおよび内在ステントが裂損したものである。また、同時にサスペンションワイヤー2本が溶断されたものである。

バーナーホース裂損により水平方向に生ガスが噴出し、着火することによりバスケット壁を焼損した。また、接触前後にダブルバーナー全開で上昇回避行動をとった際、球皮を焼損し、着火した球皮がバスケット内に落下したことも、バスケット内火災の原因となったようである。

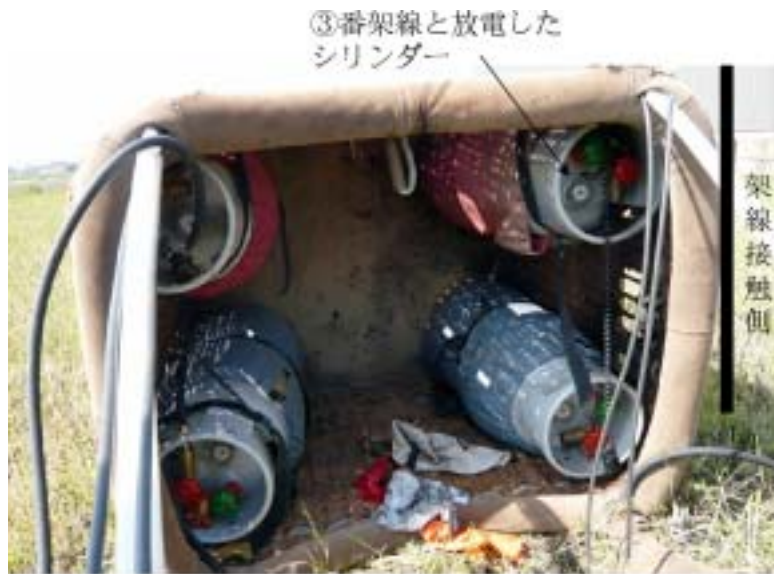
図2 シリンダーの配置（事故直後の撮影）

図2は事故直後にPICにより撮影されたバスケット内のシリンダーレイアウトである。写真右側が 番架線に接触し、右上の赤いシリンダーが 番架線と放電した。

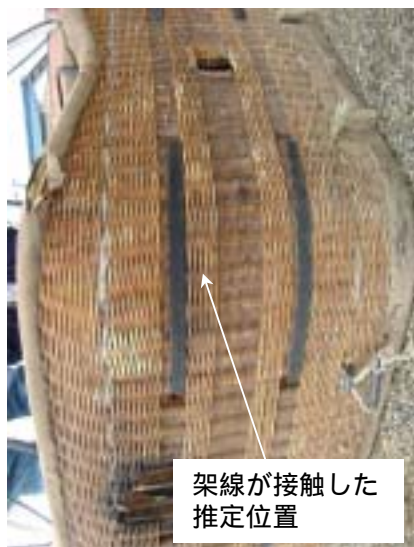
図3 架線接触部の外観

図3が 番架線が接触したと思われるバスケット位置の外観と、図4がその内部外観を示したものである。

図3では，外観上ほとんど変化が見られないが，内部はシリンダーに放電したために生じたと思われるススが籐に付着している。図5は 番架線が接触したシリンダーを搭載し，バーナーホースをコネクトした状況である。バーナーホースコネクト部の状況は後述するが，バスケット側壁の焼損はホース損傷による生ガス噴出により生じた火炎により焼け落ちたことが図5よりわかる。

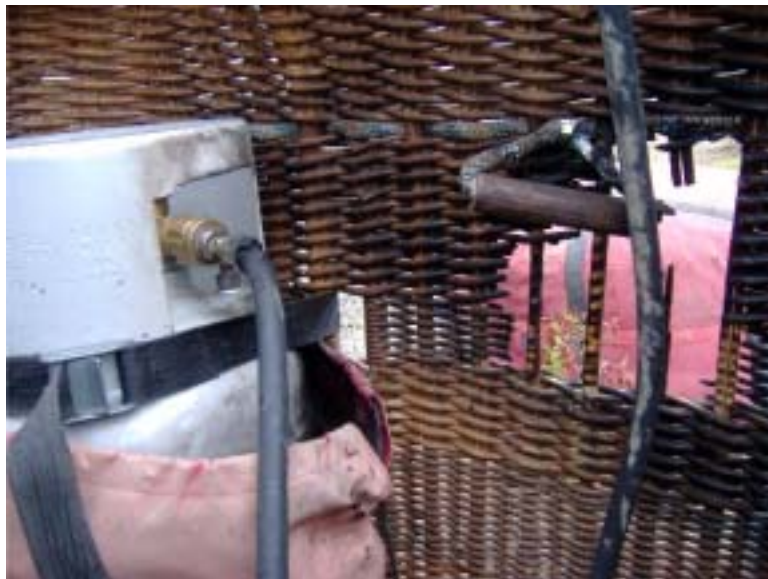
図5 放電したシリンダーの搭載状況再現とコネクター部の損傷とその火炎によるバスケットの焼損部

PICからの事情聴取によると，火炎噴出時に革手袋でホース根本を握り，消火しようとするとともに，シリンダーのバルブ閉を行ったとのことで，その際に指先に火傷を負ったとのことである。

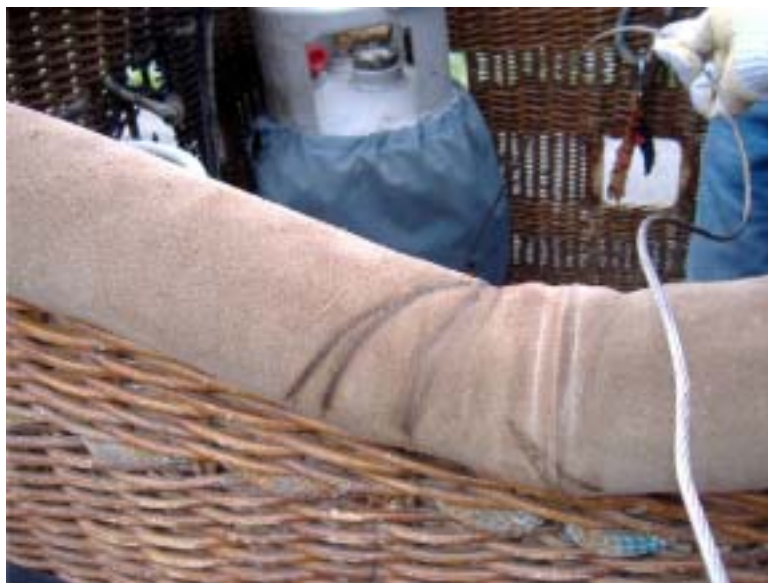
図6 バスケットレザーに残された焼け跡

図6はバスケット上端レザー部に焼け残されたワイヤー表面模様である。聴取によると、溶損したサスペンションワイヤーの1本がバスケットに落下し、その残熱により模様が残されたとのことである。

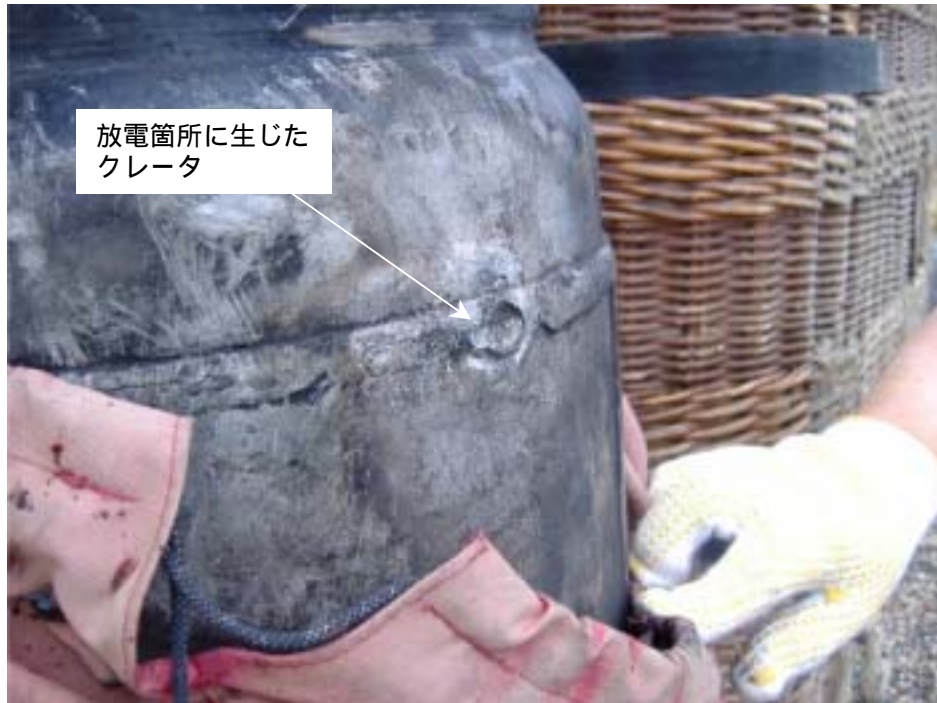
図7 放電したシリンダーの損傷状況

図2右上の赤いジャケットのシリンダーの損傷部を図7に示す。溶接ビードの最も高い部分、すなわちバスケット側壁を介して 番架線に最も距離の近い箇所放電し、融点の低いアルミシリンダーであるため、スパーク部にクレータを

生じたものと思われる。クレータ深さは溶接ビード高さ程度であるため、シリンダー裂損といった甚大な損傷に至らなかったものと考えられる。

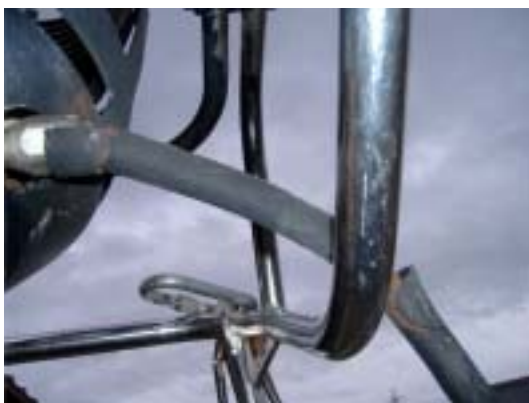
図8 ガスホース，バーナー側の損傷状況

図8および図9は、それぞれバーナー側とシリンダー側のガスホースの損傷状況を示している。図8のバーナー側では、バーナーフレームと接している部分でホースの外皮ゴムの裂傷が生じている。恐らく、ホースステントとバーナーフレーム間で放電したためであると思われる。

ター部で意図的にコネクタと接続されるものではない。しかし，図8，及び9の損傷事例を見る限り，ホースとコネクタ間が直接接触しない故に，電気抵抗が高く，その箇所まで溶損したものと思われる。

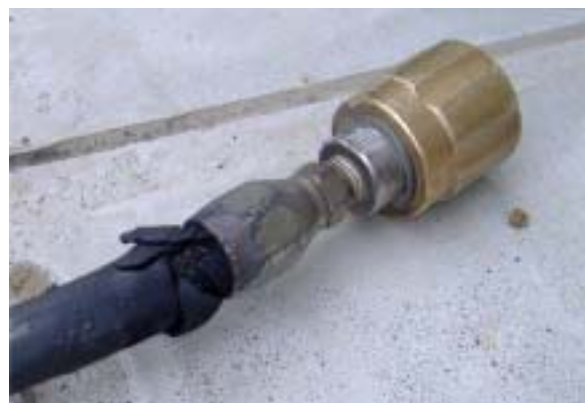
図9 ガスホース，コネクター側の損傷状況

図9に示したシリンダー側のコネクター部では、2.1節で述べた通り、生ガスがリークし火炎放出に至ったということである。筆者の知る限り、高圧ホース内の強化物(ステント)は非金属のものと金属のものがあるが、いずれもコネク

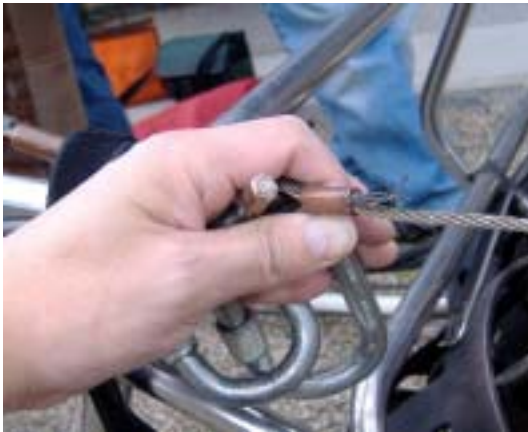
図11 溶断したサスペンションワイヤー（バーナーフレーム側）

図11が通電により溶断したバーナーフレーム側のワイヤー切断部である。図10と比較して，2本のサスペンションワイヤーが切断したことがわかる。溶断した2本のサスペンションワイヤーは，各ワイヤーとも上下で切断し，機体あるいはバーナー側と分離している。分離した1本は事後時に紛失しているが，1本はバスケット内部に残っていた。図12は残っていた切断ワイヤーの上下（機体側及びバーナー側）断面の写真である。

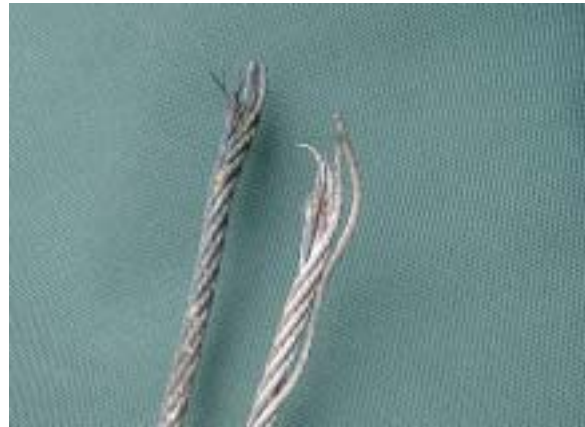
図12 上下で溶断したサスペンションワイヤーの破断状況

サスペンションワイヤー長さを正常部と切断部で計測したが、ターンバックルかしめ部内間（バーナーフレーム～機体）を計測した所、213cmであり、残存していた切断ワイヤーの長さは202cmであった。

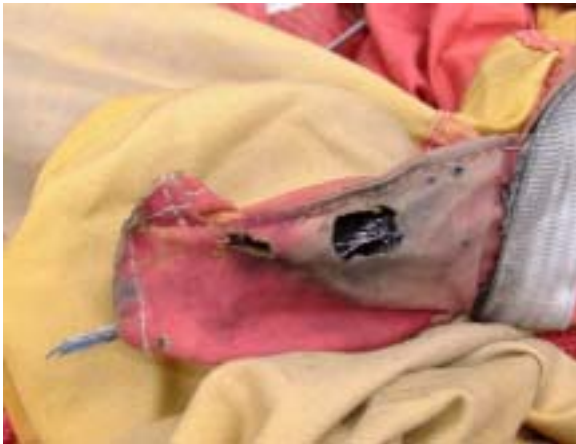
図 13 サスペンションワイヤー機体側の切断箇所

図13および14は，サスペンションワイヤー機体側の切断状況である。図13の写真では，サスペンションワイヤー機体側接続部付近に 番架線が接触（あるいは接近）し，ノメックスカバーを越えて放電した状況がわかる。図14を見ると，ノメックスカバー内のターンバックルでワイヤーの一部が溶損していることがわかる。

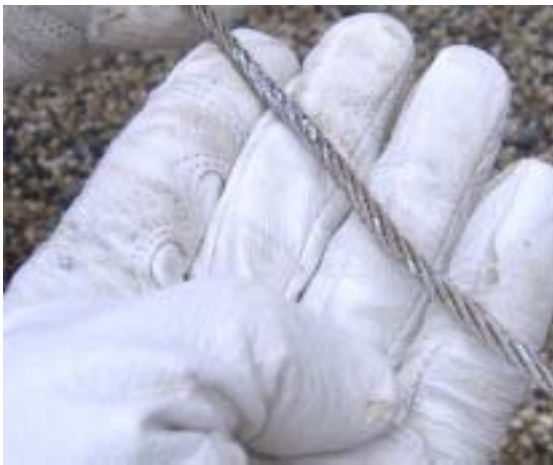
図 15 残存サスペンションワイヤーの表面

図15に切断されたサスペンションワイヤーに隣接したワイヤーの外観写真を示す。写真が鮮明ではないが、ワイヤー表面に白っぽい金属が付着していることがわかる。これは架線に接触しながら機体が上昇した際に溶着した架線の金属アルミである。

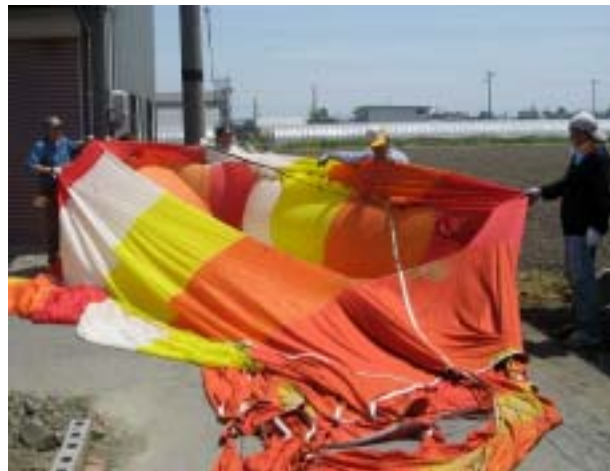
図 16 球皮の損傷状況

図16は事故当日に撮影された球皮の損傷概況である。赤道部近辺まで、幅2パネ、高さ4パネに渡り焼損している。接触前後に上昇回避行動をとった際、球皮を焼損したものである。
