# 2013/06/23 谷中湖着水事故調査報告書

2013年 10月 27日  
日本気球連盟 事故調査委員会

### 事故内容

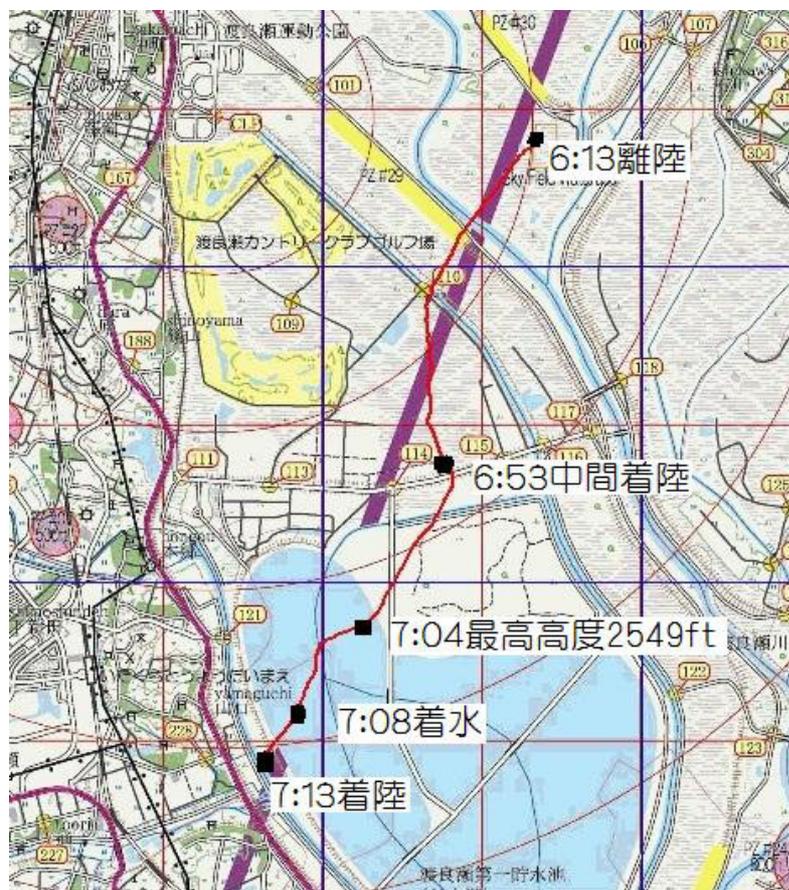
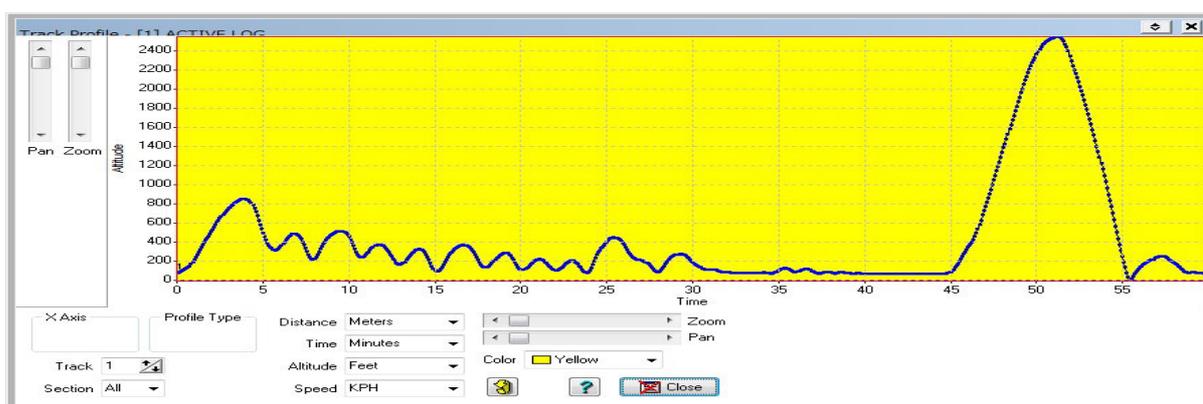
## 4. 事故機の航跡及び高度グラフ

これは、着水直前の鉛直方向のスピードが2.7m/s、水平方向のスピードが1.6m/s（搭載GPSのデータ）であることを鑑みても、着水時の衝撃は我々が通常ハードランディングと表現する場合の衝撃と比べても特別大きなものではなかったと認められる。

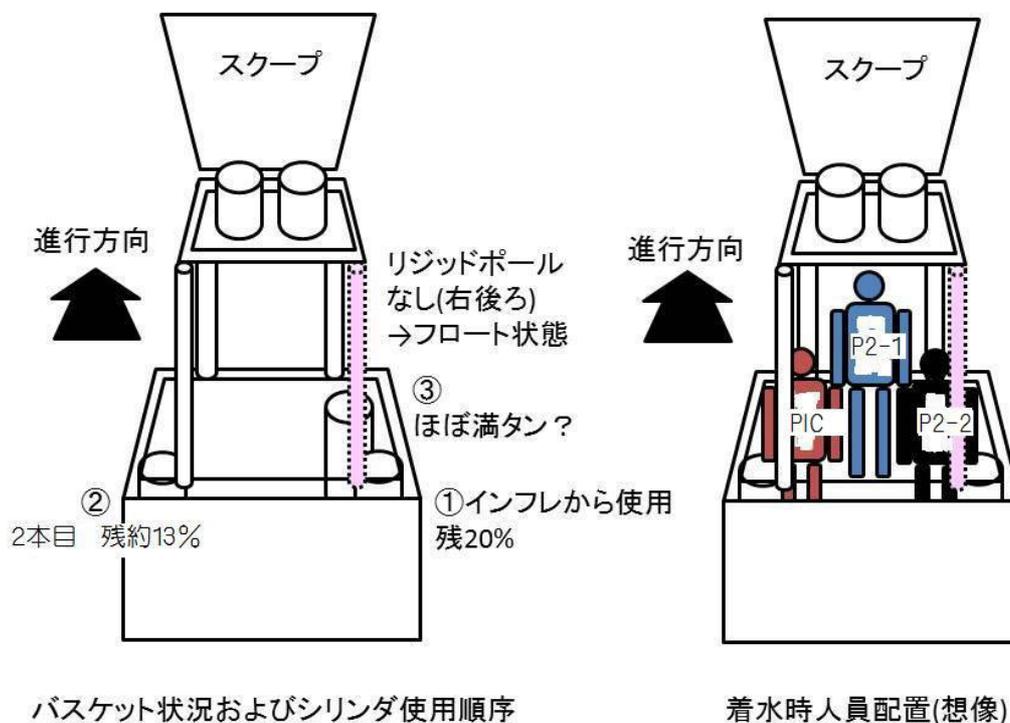
## 5. バスケット内配置図

降下を開始してからバーナー操作をP2-1に交代した後、着水までの間、バスケット内の配置はPICは進行方向左後側にいたと思われる（図参照）。着水時にどのような姿勢をとっていたかについては不明。

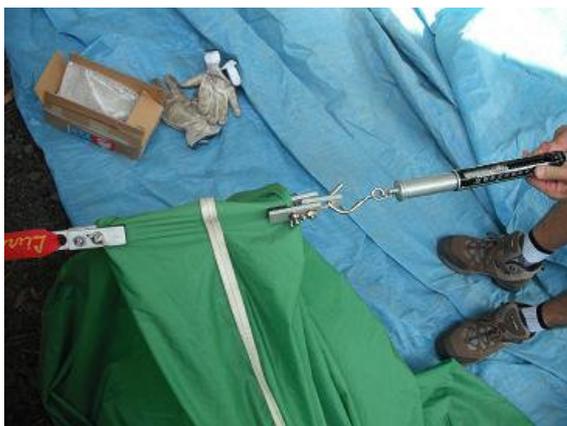
### 引っ張り試験（上部ハイパーラスト部分）

- ・機体確認（バスケット、パーナー、シリンダー、球皮）
- ・引っ張り試験（上部ハイパーラスト部分3ヶ所）  
結果、特に球皮の破れ、ずれは無し
- ・気密試験

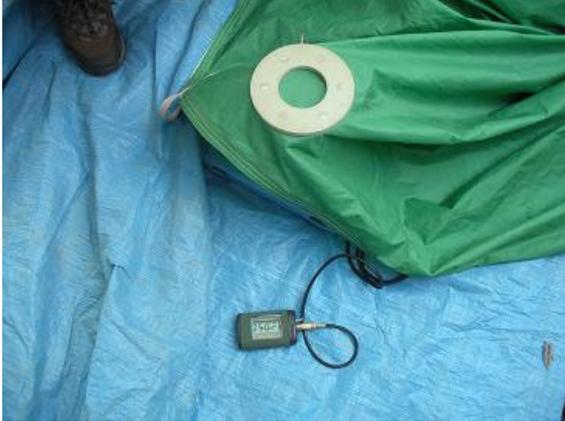
気密試験1（上部ハイパーラスト部分）

| ① | 1回目 | 59.6秒 | 2回目 | 60.2秒 | |
| ② | 1回目 | 59.1秒 | 2回目 | 58.9秒 | |

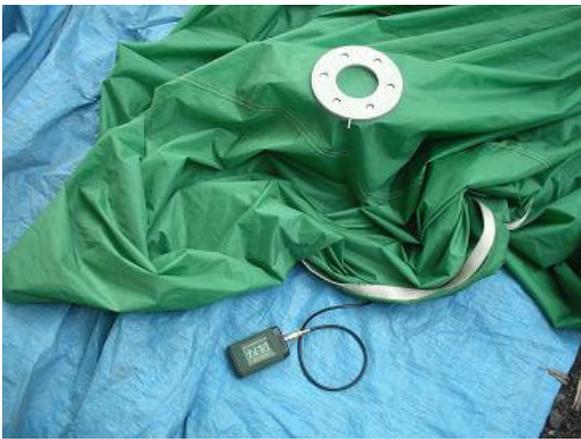
気密試験2（6段目ナイロン部分）

| ③ | 1回目 | 0.3秒 | 2回目 | 0.0秒（測定不能）、3回目 | 0.0秒（測定不能） |

注) 測定不能とは、試験器のスタートスイッチを押し下げた時に、同時にジャバラ部分も下がった為、タイマーが全く作動しなかったということです

事故後の機体調査から、事故機の球皮は、同じ飛行回数、飛行時間を行っている他の球皮に比べ劣化していた。ただし、事故当日の搭乗者数、搭載燃料(事故発生時は30kg未満だったと推定)、事故発生時の外気温(午前7時、約20℃)等をもとにロード計算をすると、球皮の劣化が原因で降下が止まらないほどの気体重量ではなかったと推察される。

- ・ 300時間を超える機体については、更新時に気密試験を行う

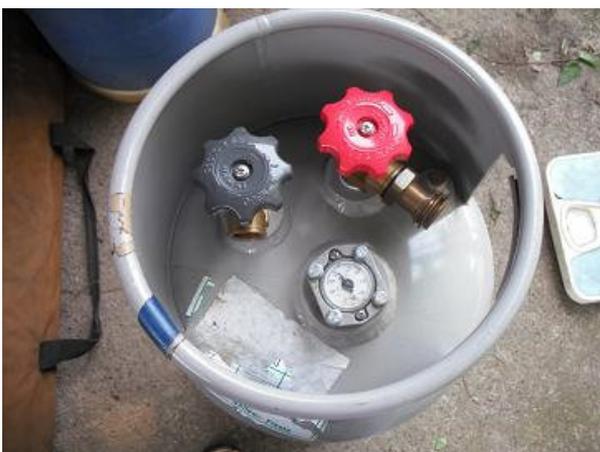
シリンダー1 (1本目、谷中湖上で投下したもの、残20%)

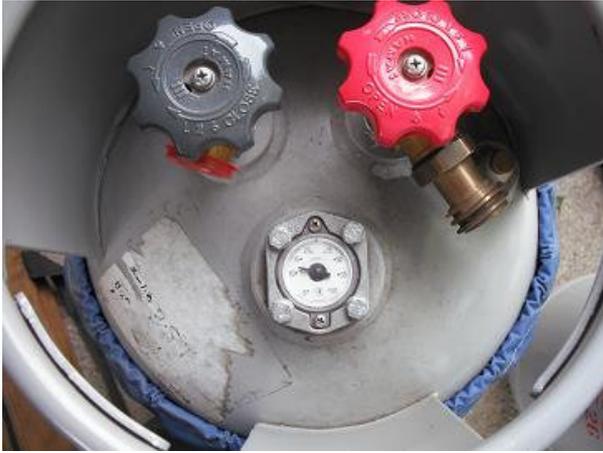
シリンダー2 (2本目 事故時に使用、残13%)
