2015吉野ヶ里WBFにおける空中接触事故について

<接触までの状況、緊急着陸関係 調査結果報告>

2016/8/11
事故調査委員会

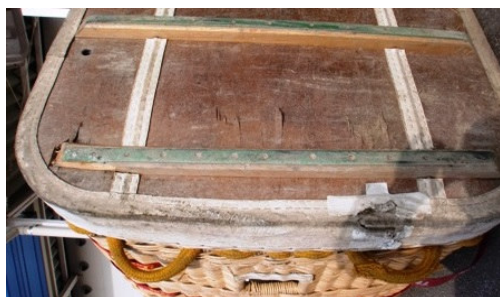
バスケット底部：左端はコンクリート
ト哇にあたったと思われる部分

着地時、田んぼの中のコンクリートの畦の上にバスケットが接地した。

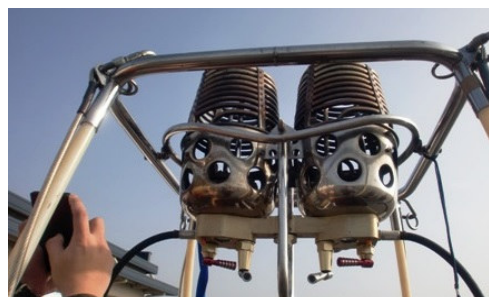
バーナージンバル部の歪み

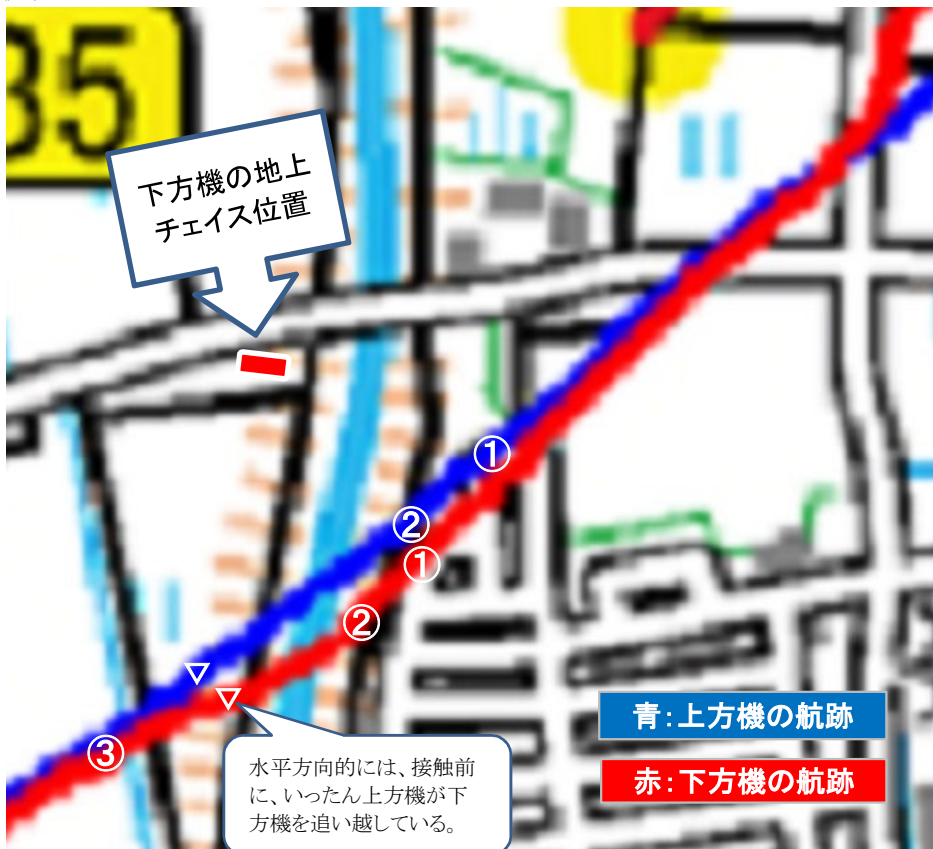
<航跡>

航跡では、位置的には接触前に一度上方機が下方機を追い越し(位置関係図の▽位置)、その後下方機が追いついて接触している。

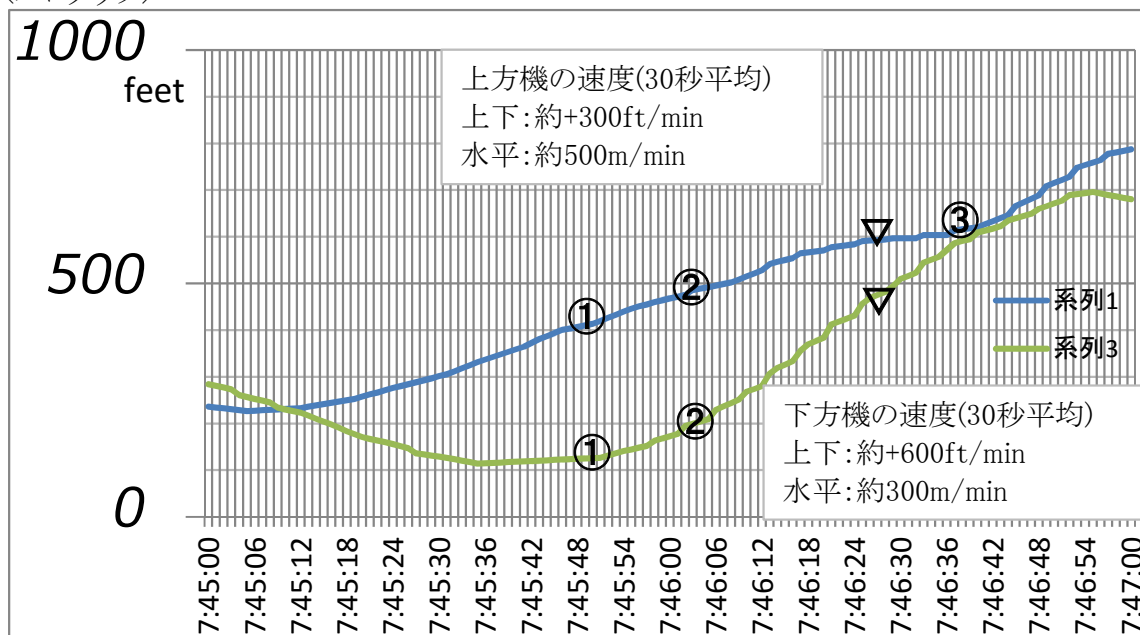
〈バログラフ〉

- ① 初回上空確認時の位置(地上クルーの現場確認<公民館大屋根との位置>から推定)
- ② 2回目上空確認時の位置(主に下方機PICの証言<前上空確認からの経過時間>から推定)
- ③ 接触時

下方機は約600ft/minで上昇中に、上昇(約300ft/min)から水平飛行に移行しつつあった上方機と接触した。

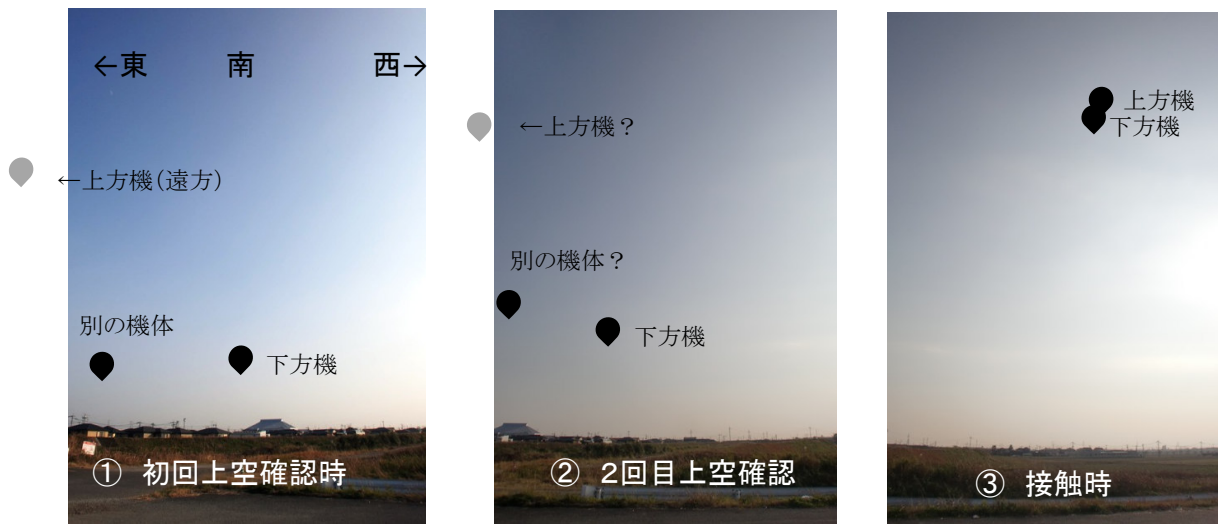
〈関係者からの聴取による推定図〉

①初回上空確認

下方機は、#4 XDDの第1マーカを投下。計測エリアが道路上に限定されており低空へ降下していた。次いで#3 JDGのターゲットに向かうためには上空の東成分が濃い層に上がる必要があり、PICが地上クルーに上空確認した。

近くに1機、遠くに上方機が見えたが、遠かったため、上空クリアと回答。

速やかに上昇したかったが、焚きが足りない(バーナー操作:CO-P)と感じたPICは、再度焚き込んで上昇速度をあげるために再度地上クルーへ上空確認を行う。地上クルーAは少し後ろの少し上に機影を認めたが、同じ程度の高度だったため、再度上空クリアと伝える。ただしこの機影が、上方機のものかどうかは、地上クルーAは確認できていない。

③接触時

地上クルーAの次の目視時は上方機を正しく確認。予想外に上方機の色が速いと思ったが、反応できないうちに両機が接触。

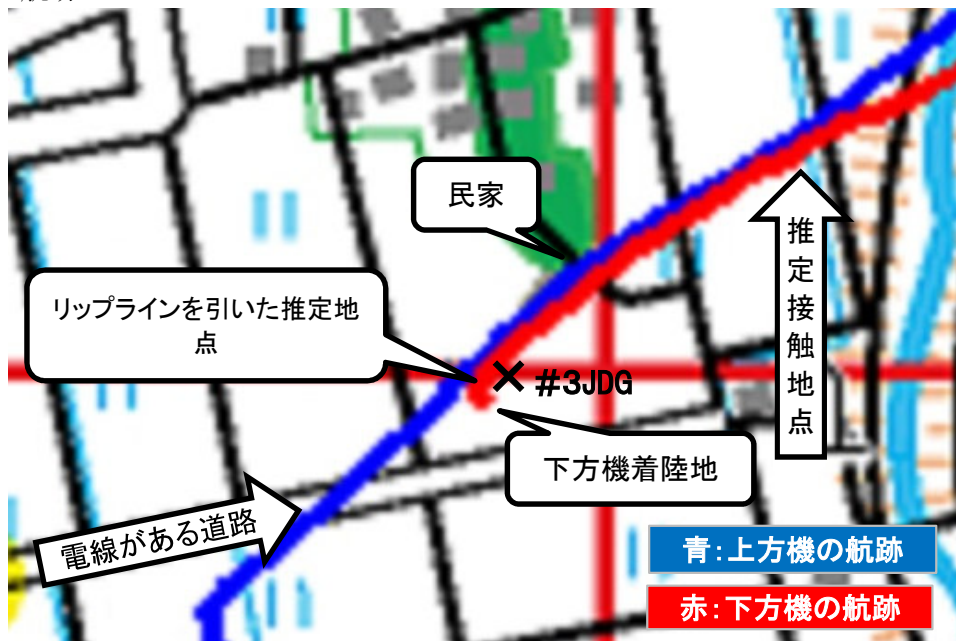
<航跡>

民家を越えて進行方向には電線があり、その手前にターゲットがある空田があったため、CO-Pの判断で、ターゲットがある空田へリップラインを引いて緊急着陸を実施。

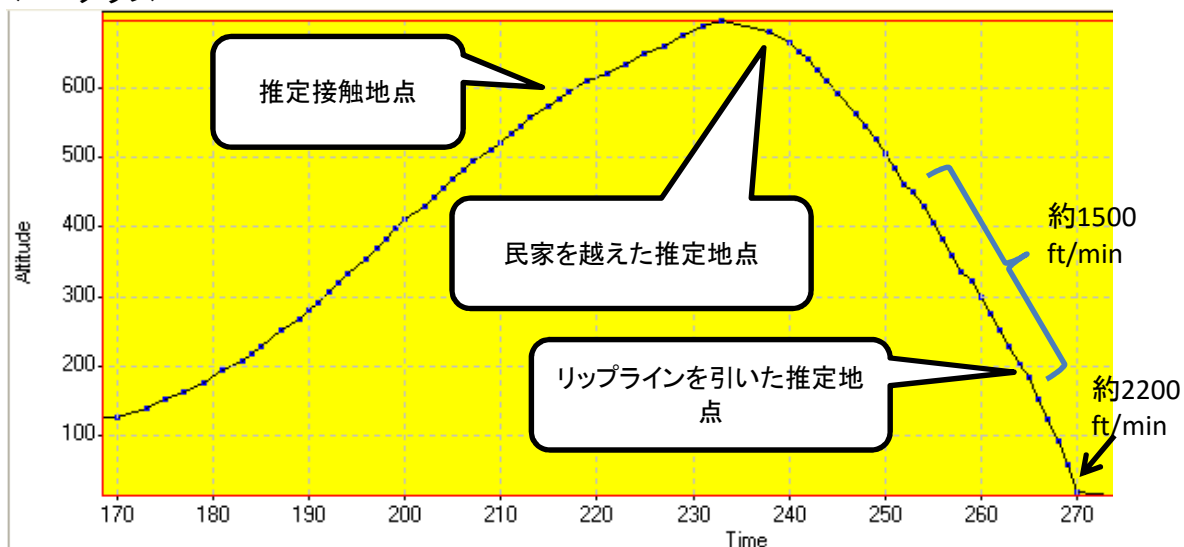
<バログラフ>

下方機は浮力を失って降下。CO-Pが一度焚いたが、破断が大きく焚いても止まらなれど感じたことと開口部が閉じてしまったため、焚くことをあきらめた。

高度計は200ftほどに感じた(高度計は見ておらず)が、CO-PはPUT時に150ftからフルリップで着陸した経験があり、着陸できるだろうと思っていた。
