## 【機体損傷報告】

日本気球連盟 事故調査委員会

### 大垣羽島地区で生じた高圧線接触事故における機体損傷の概況

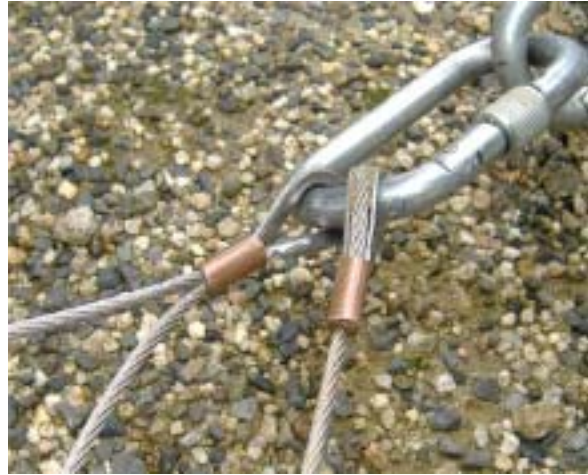
図10 事故機体のサスペンションワイヤー（バーナーフレーム側正常部）

図10は，この機体のサスペンションワイヤー（正常部）である。12ゴア機体であり，バーナーフレーム毎に，3本のサスペンションワイヤーとなっている。

図11が通電により溶断したバーナーフレーム側のワイヤー切断部である。図10と比較して，2本のサスペンションワイヤーが切断したことがわかる。溶断した2本のサスペンションワイヤーは，各ワイヤーとも上下で切断し，機体あるいはバーナー側と分離している。分離した1本は事後時に紛失しているが，1本はバスケット内部に残っていた。図12は残っていた切断ワイヤーの上下（機体側及びバーナー側）断面の写真である。
